# TOTALE HEUPPROTHESE

## Historiek en evolutie

Dr. R. De Langh  
Lier, 7 juni 2008

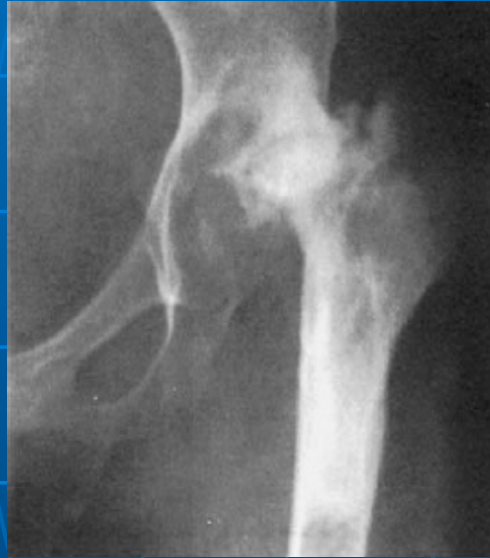
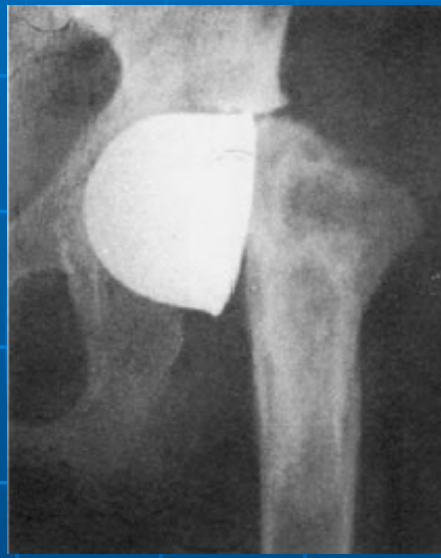
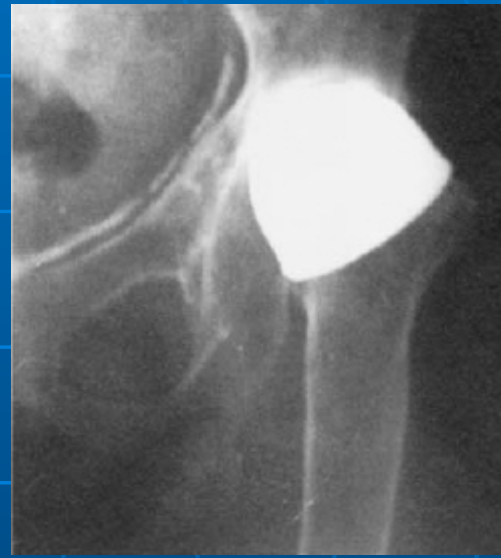
- Interpositie van spacer  
tussen afgeronde oppervlakten

- 1923            glas
- 1933            pyrex
- 1937            bakeliet
- 1938            vitallium tot 1952

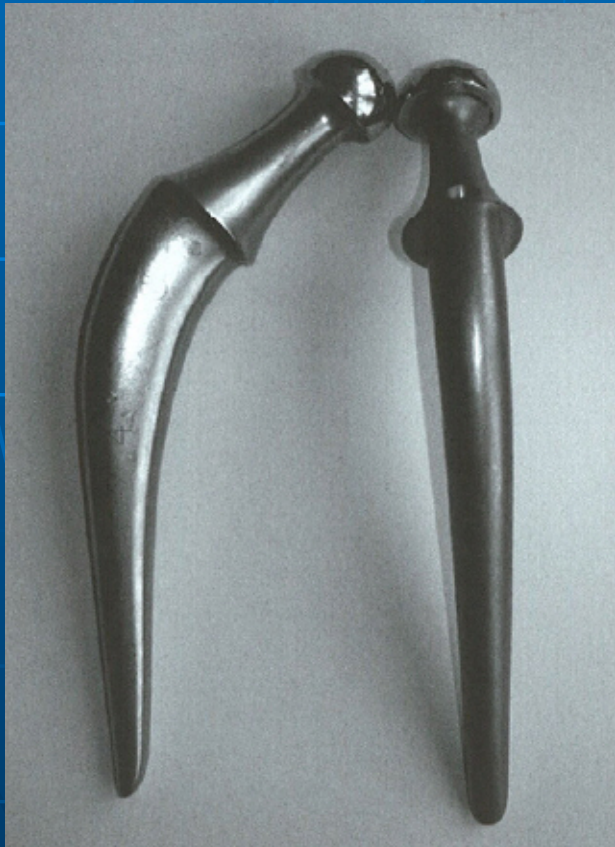
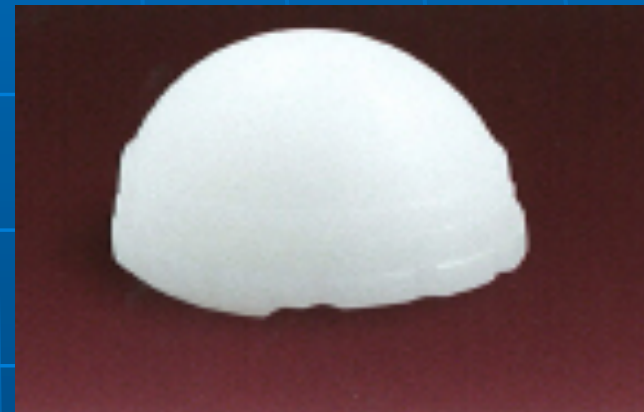
- Eerste echte heupprothese :

cup :

steel : werden vastgezet met cement

- 1958 – 1960 : cup in teflon  
totale mislukking

- 1960 : low friction principe :
  - cup in polyethyleen
  - femur in metaal met 22mm dia kop
  - fixatie met cement

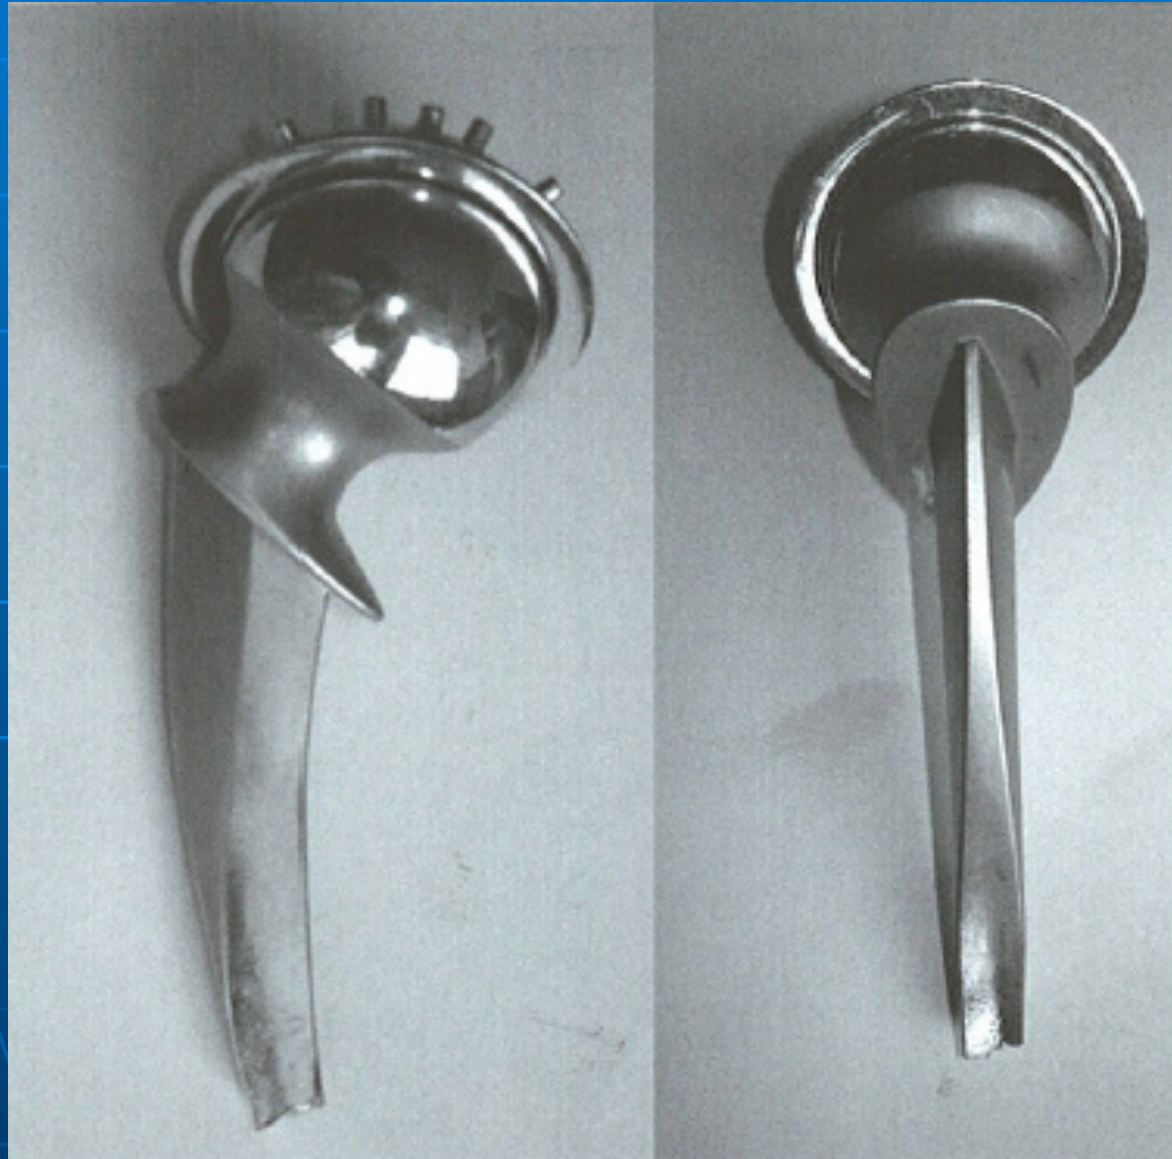
- McKee Farrar : metaal – metaal verlaten wegens metallose

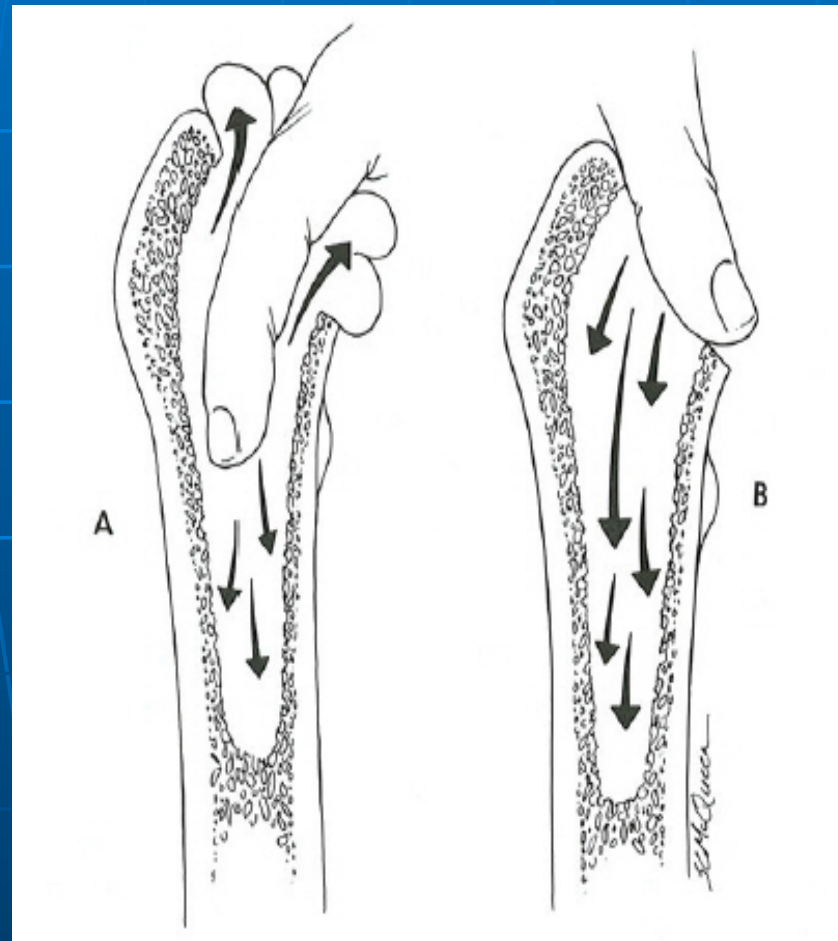
- Vroeger met de vinger inbrengen

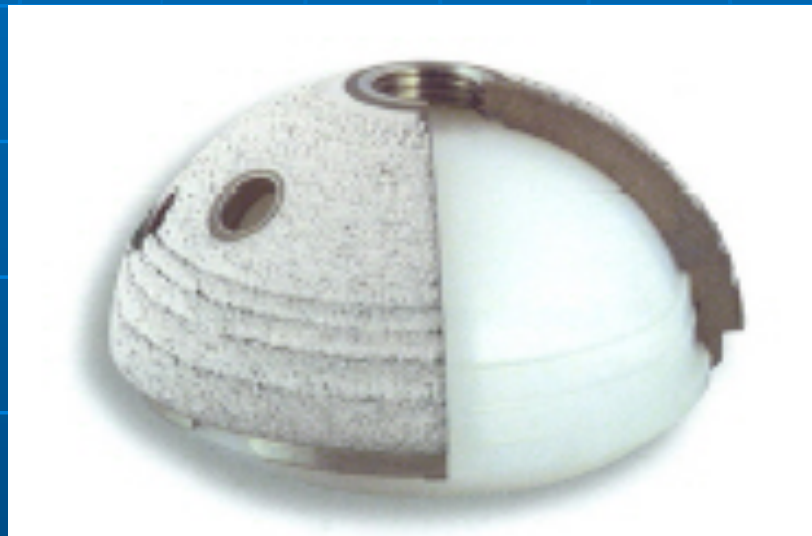
- Cup wordt metalen schelp met polyethyleen insert (metal back)

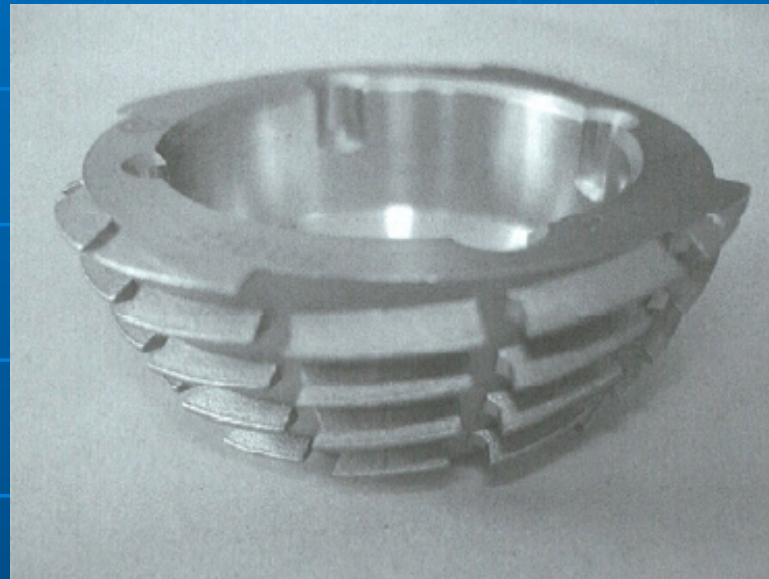
- Schroefcup :

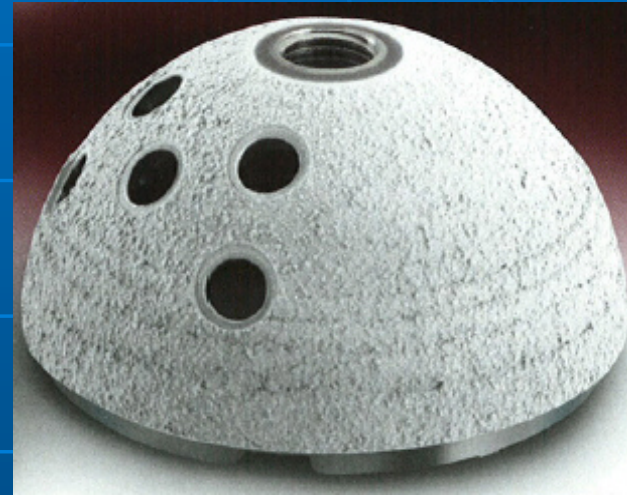
- Pressfit cup :

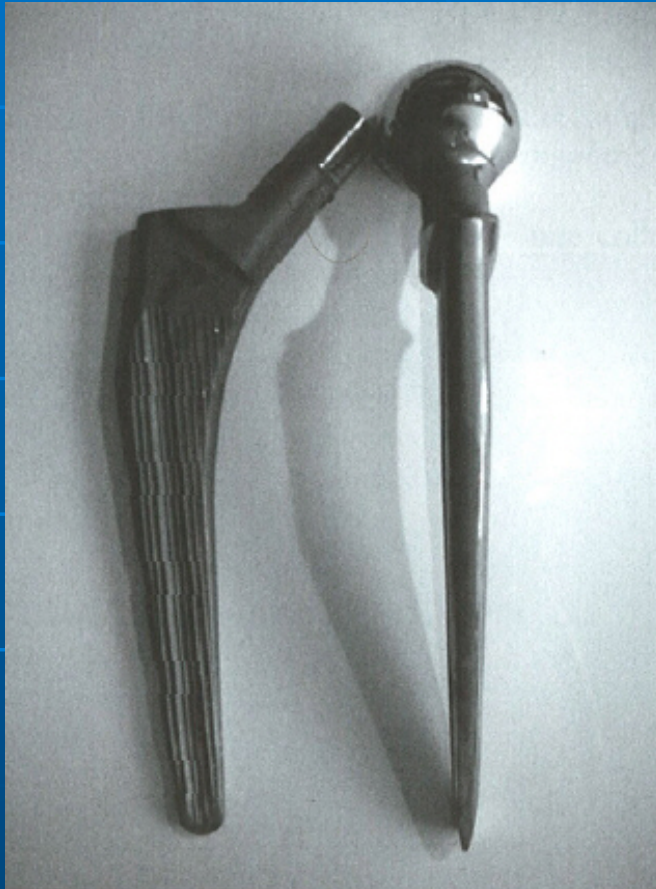
- Autobloquante :

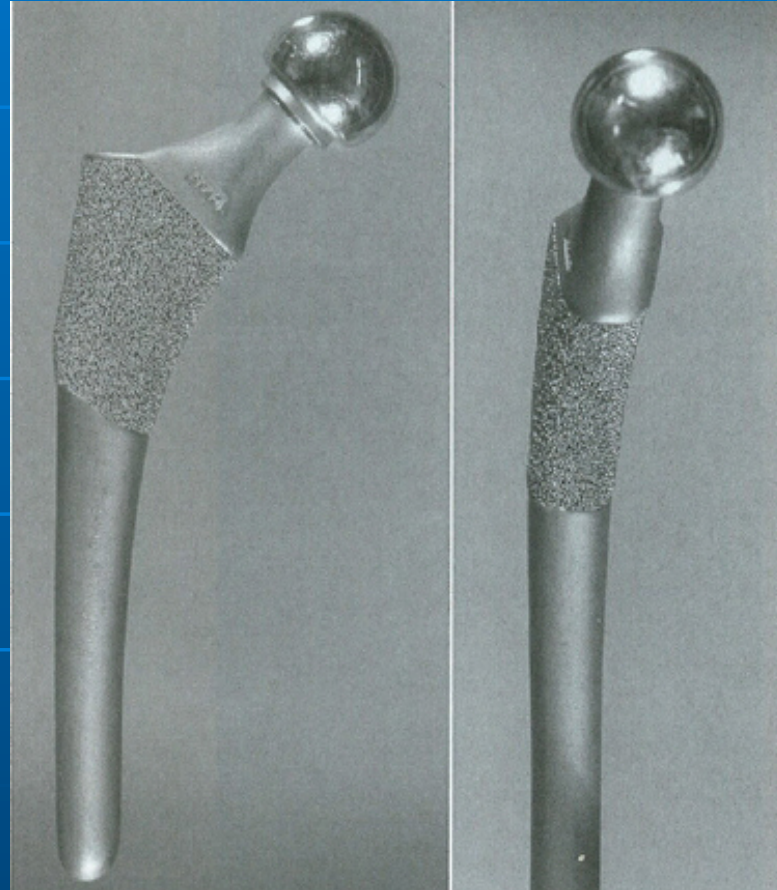
- Anatomische steel met proximale pressfit

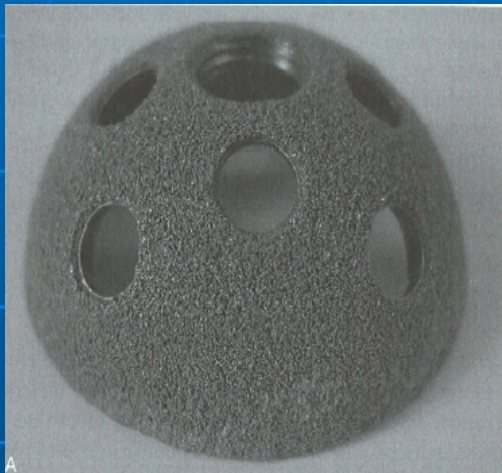
# Metalen bolletjes :

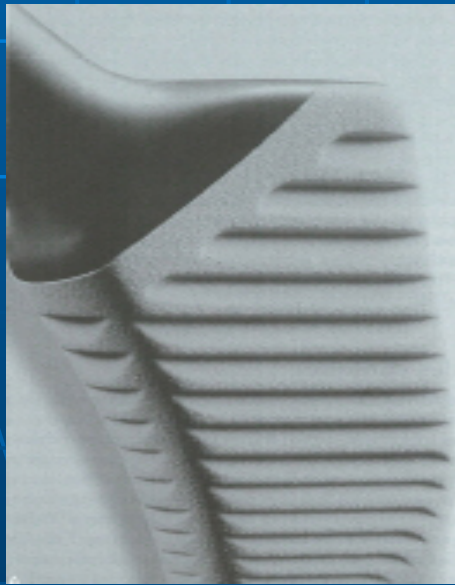
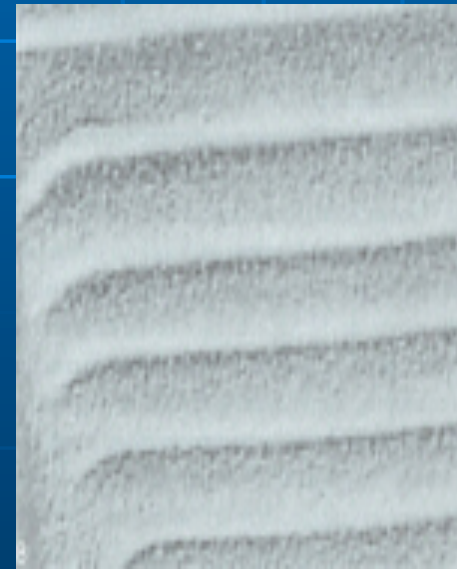
- Bioactieve bekleding :

- OH apatiet

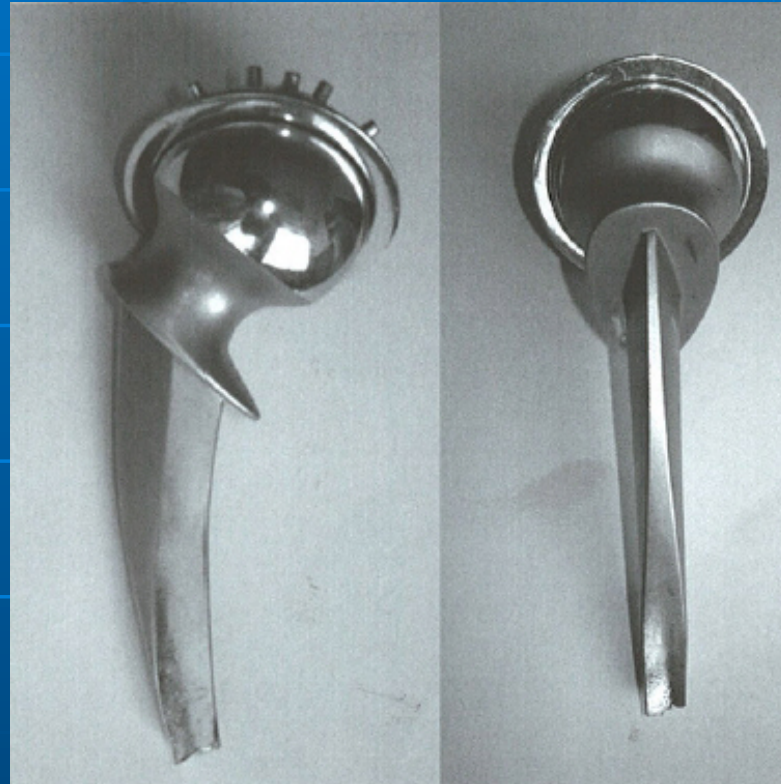
- Van slecht passende metaal op metaal :

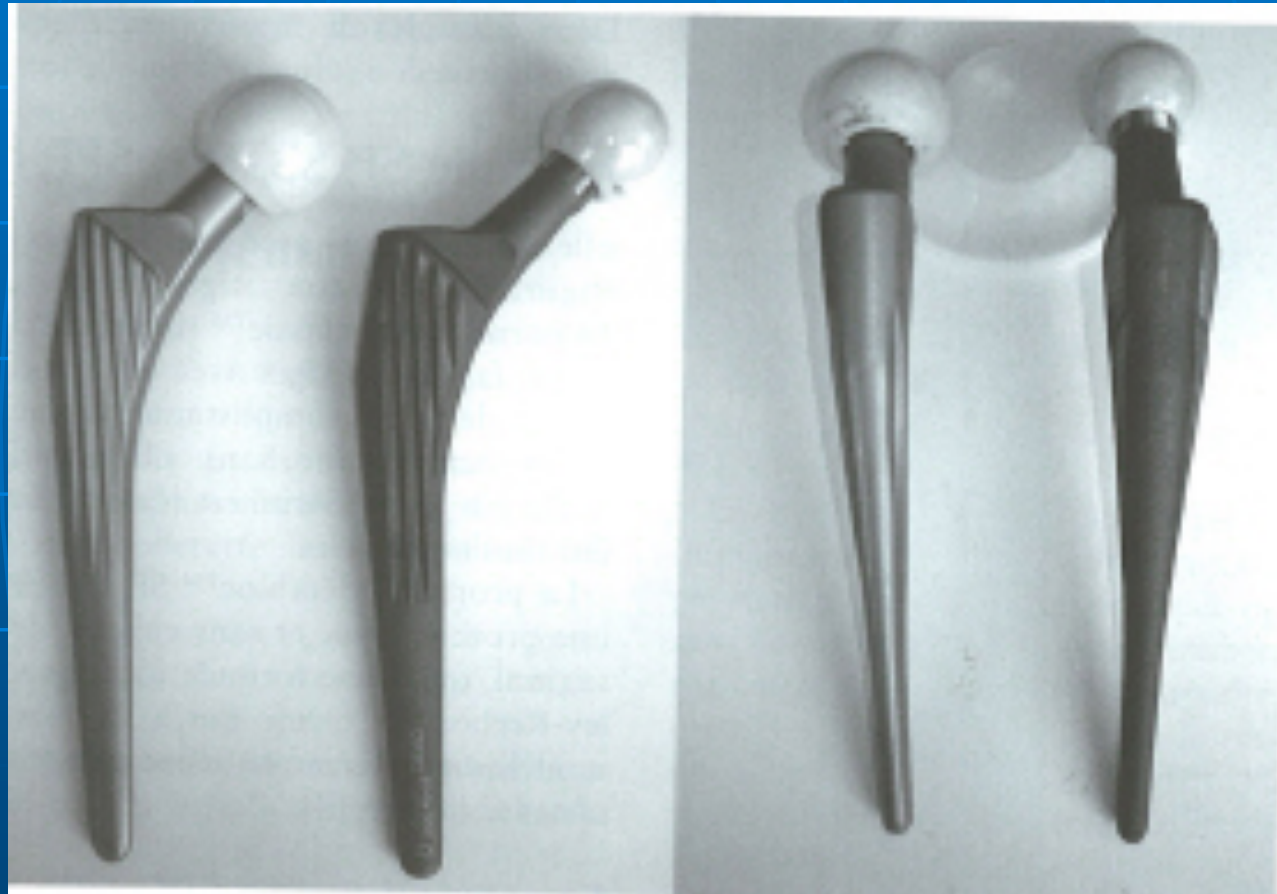
- Polyethyleen cup op kop in keramiek
- Zeer goed in simulator

- Keramiek is sprok
- Keramiek warmt op bij wrijving
- Zirconium kop op poly cup warmt op tot 90° na 5uur wandelen

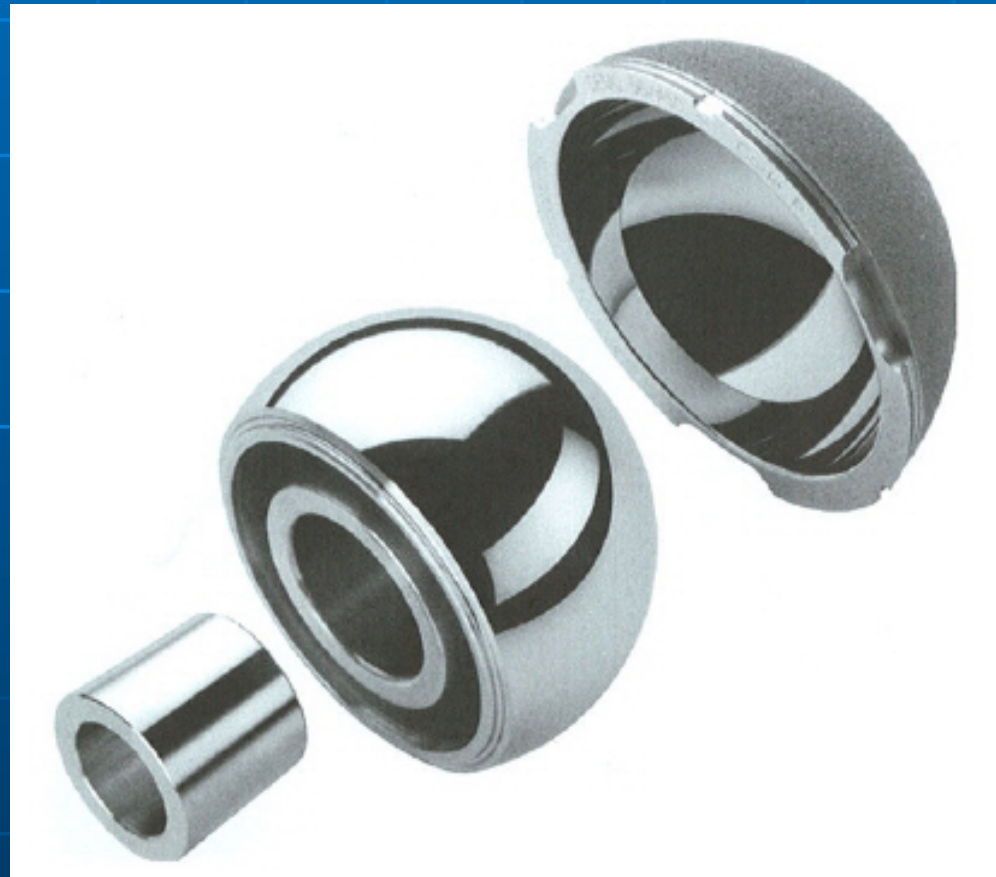
- Metaal op metaal zeer goed in simulator
- Vroeger gefaald door metallose

- beter metaal
- beter geometrie
- betere fixatie

- Problemen :
- Vrijkomen van metaal ionen afhankelijk van de activiteit
- Nog steeds onopgeloste twijfel over de biologische onschuld
- In studies < 10 jaar : geen probleem maar te kort om biologische onschuld te bewijzen
